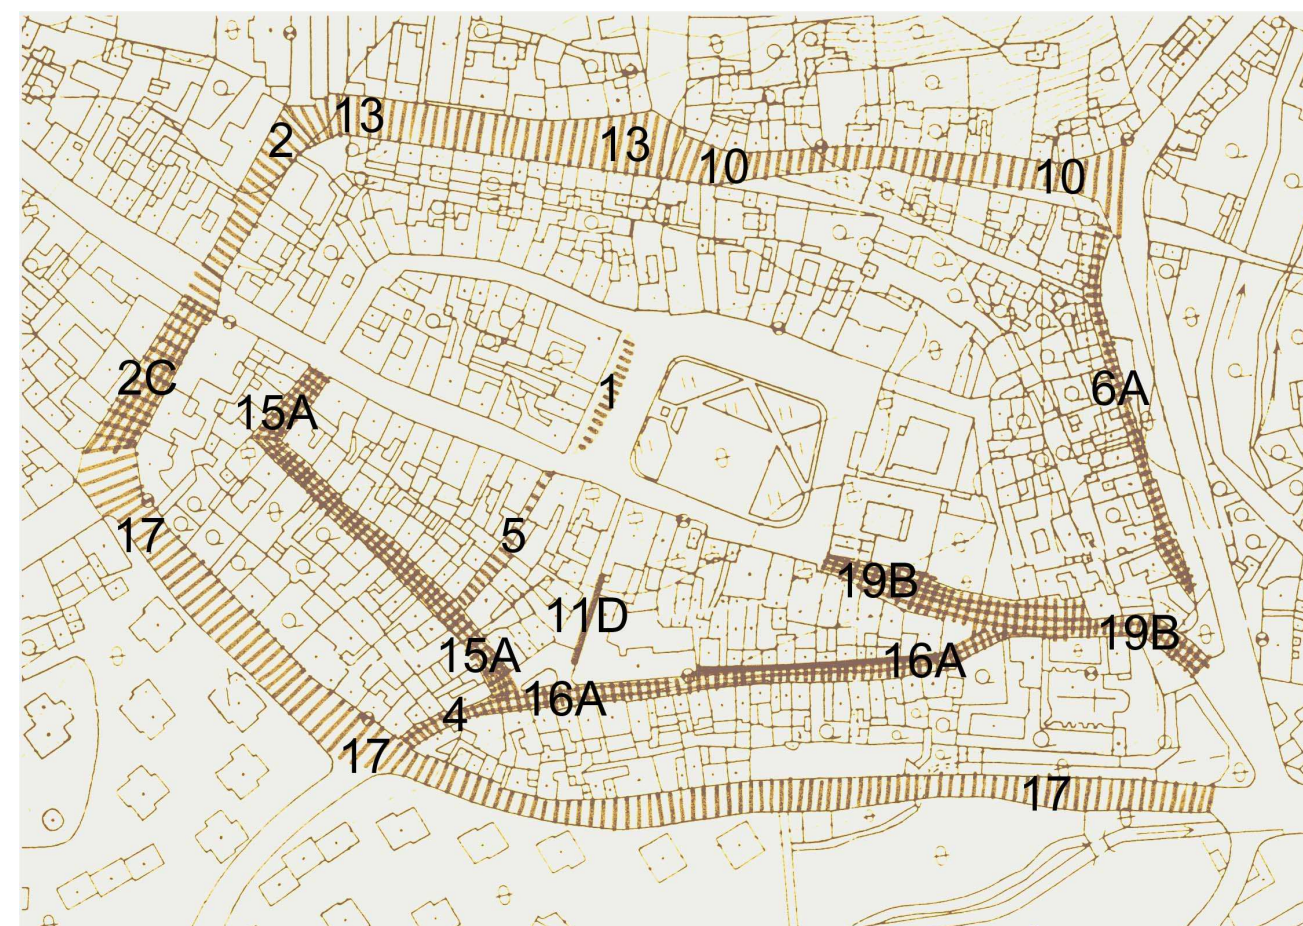
<i>prostor</i>	<i>vozovka</i>	<i>chodník</i>
1	<b>Masarykovo náměstí</b>	(západní část-parkovací plocha): ASF/ ?	kamenná dlažba
2	<b>Dr.E.Beneše</b>	ASF/velká žulová kostka na koso	(jižní chodník): ASF/ kamenná dlažba ?
3	<b>Fričova</b>	drobná kostka/ nepravidelný kámen	kamenná dlažba
4	<b>Fortenská</b>	ASF/ kamenná dlažba ?	kamenná dlažba
5	<b>Hanžburského</b>	ASF/ nepravidelný kámen ?	bez chodníku
6	<b>Havířská</b>	ASF/nepravidelný kámen	bez chodníku
7	<b>Husova</b>	kamenná dlažba	kamenná dlažba
8	<b>Komenského náměstí</b>	kamenná dlažba	kamenná dlažba / asfalt
9	<b>Kynského</b>	kamenná dlažba	kamenná dlažba
10	<b>Lázeňská</b>	ASF/?	(severní chodník): ASF/? (jižní chodník): ASF/ kamenná dlažba ?
11	<b>Masnokrámská</b>	kamenná dlažba	(východ.chodník): ASF/chodníková mozaika ? kamenná dlažba
12	<b>Na Hradbách</b>	nepravidelný kámen	bez chodníku
13	<b>Palackého</b>	ASF/?	(severní chodník): ASF/? kamenná dlažba/beton. dlaždice

14	<b>Pod Ungeltem</b>	kamenná dlažba/ nepravidelný kámen	bez chodníku
15	<b>Soukenická</b>	ASF/nepravidelný kámen	(východní chodník): ASF/? (severní chodník): ASF/? (jižní chodník): ASF/? kamenná dlažba/ beton. dlaždice
16	<b>Štechova</b>	ASF/nepravidelný kámen	(severní chodník): ASF/nepravidelný kámen ? kamenná dlažba
17	<b>Šultysova</b>	ASF/?	(jižní chodník): ASF/? kamenná dlažba/ betonové dlaždice
18	<b>Velvarská</b>	kamenná dlažba	kamenná dlažba
19	<b>Vinařického</b>	ASF/drobná kostka	(severní chodník): ASF/ kamenná dlažba ?

asfaltová plocha překrývající kamennou dlažbou (*viz poznámka*)
- A** nepravidelný kámen
- B** drobná žulová kostka
- C** velká žulová kostka (na koso)
- D** chodníková mozaika

Lokalizace dochované kamenné dlažby pod asfaltovými plochami byla provedena vizuálním průzkumem na základě:

- porovnání výšky obrubníků a stávající nivelety vozovky
- prohlídky míst s obnaženou kamennou dlažbou (u obruby a kanálových mříží)

Přesné určení rozsahu kamenných dlažeb pod asfaltovými plochami není možné proto, že vozovky a chodníky byly v minulosti pravděpodobně znehodnoceny různými výkopy v rámci oprav a výměny inženýrských sítí.
